Ingeniería sobre estructuras existentes: patologías, cirugías, trasplantes, urgencias. Tres casos prácticos

Engineering on Existing Structures: Pathologies, Surgeries, Transplants, Emergencies. Three Practical Cases

Juan Carlos Arroyo ^a, Alberto Costaguta ^b, Eduardo Medina ^c y Miriam Alonso ^d

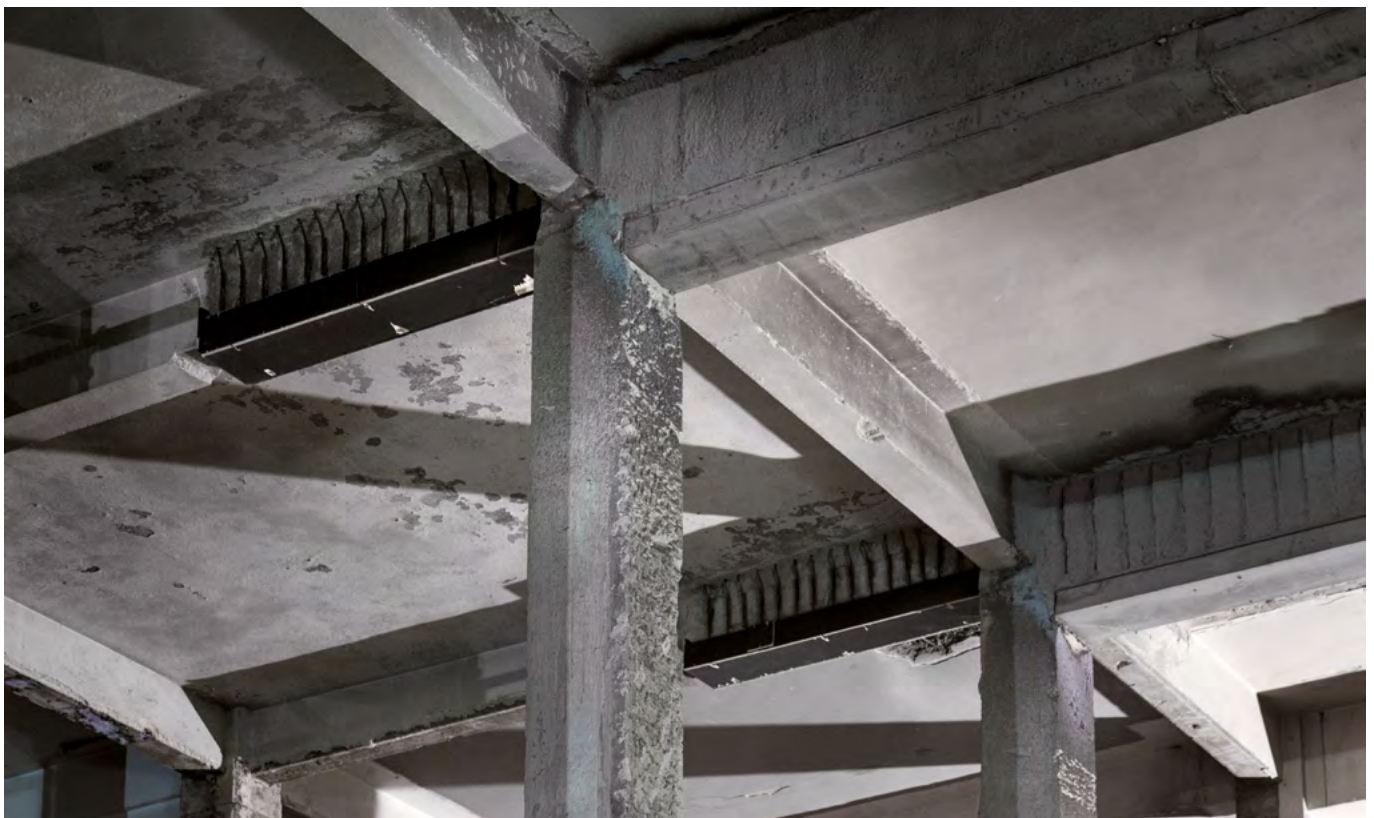
Figura 22. Refuerzo general a cortante de las vigas de planta baja. (foto: Paco Gómez).

plantas y, analizadas detenidamente las losas, sólo necesitaban refuerzo en algunas zonas. Por su parte, las vigas de canto requerían refuerzos a cortante en algunos extremos. Por todo ello, se optó finalmente por refuerzos de laminados de fibra de carbono para las losas y refuerzos de tejidos de fibra de carbono para las vigas, todos en el paramento inferior (figura 25). También fue necesario reforzar alguno de los pilares de hormigón de los torreones, lo que se hizo con un encamisado de hormigón armado, ejecutado a mano con mortero de reparación estructural.

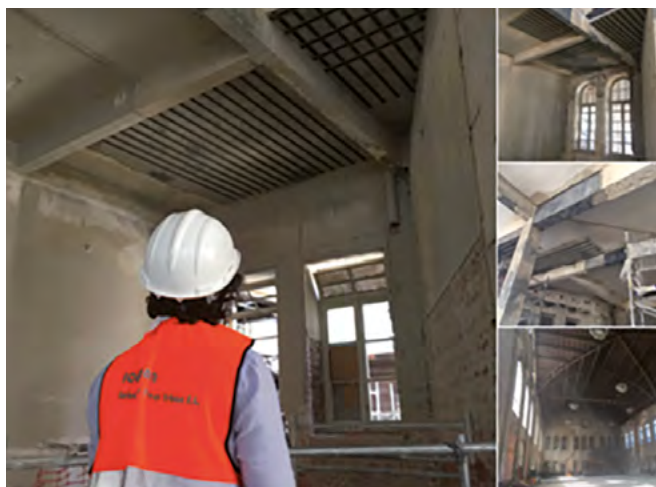
Figura 25. Refuerzos de fibra de carbono en estructura de torreones. (foto cortesía de Solurban).

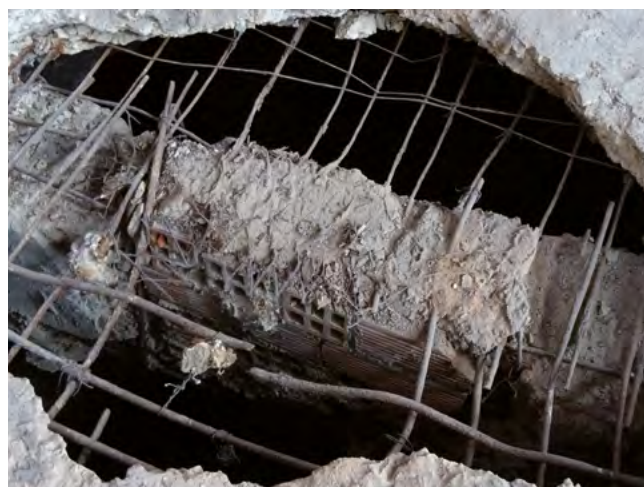
Figura 26. Viga de cuelgue en la losa de planta baja en la nave central, sobre la Capilla de sótano, con un tramo de hormigón "sustituido" por ladrillos hueco doble.

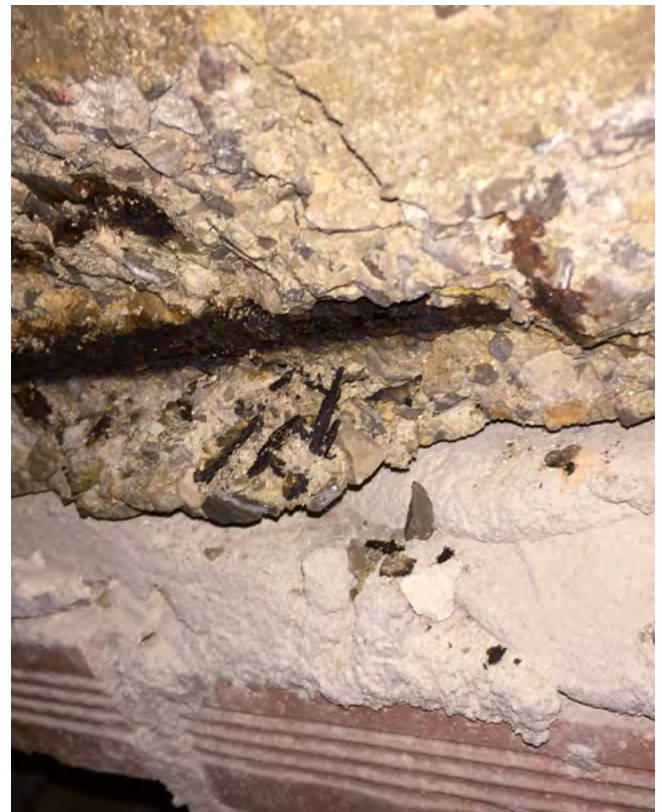
La estructura de ambos edificios es, de forma general, de pilares de hormigón, forjado unidireccional de nervio *in situ* de 24 cm de canto y vigas planas. El edificio tiene dos condicionantes que preocupan: en primer lugar, un estado de corrosión importante (figura 29), por estar al lado del mar, y, en segundo lugar, es especialmente llamativo que tiene nueve plantas y está resuelta sin núcleos rígidos y con pilares aparentemente poco armados.

Figura 29. Corrosión.

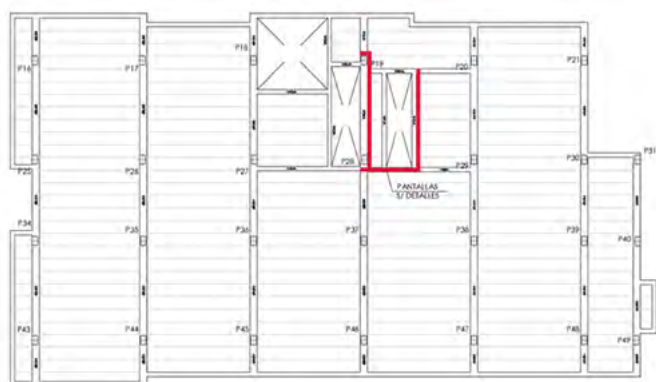
En el caso de Milord I, la estructura del bloque con 9 plantas debe resistir la acción de viento únicamente con el efecto pórtico, ya que los cerramientos de bloque en la zona de ascensores y escaleras no son eficaces al no tener ningún tipo de

Figura 31. Planta tipo de Milord I (9 plantas) con pantallas de refuerzo.

Para garantizar un adecuado comportamiento de la estructura frente a las acciones horizontales se proyectan tres pantallas de hormigón de espesor entre 16 y 25 cm desde cubierta a cimentación, aprovechando las zonas de la escalera de servicio, bastante centradas en los módulos; y se proyecta una cimentación micropilotada para el arranque de dichas pantallas. (figuras 31 a 34).

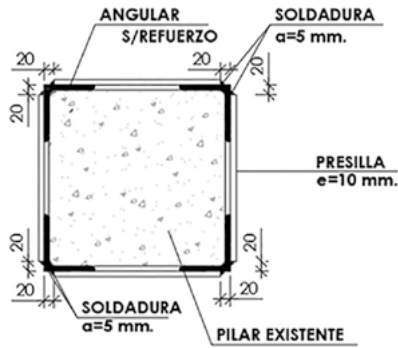
Figura 35. Refuerzo de pilar con empresillado metálico.

El refuerzo de pilares se plantea con empresillado metálico mayoritariamente, por razones arquitectónicas y, puntualmente, con recrido de hormigón. En situación accidental de incendio, se comprueba que los pilares existentes cumplen con los requisitos exigidos, no siendo necesario ignifugar el refuerzo metálico dispuesto (figura 35).

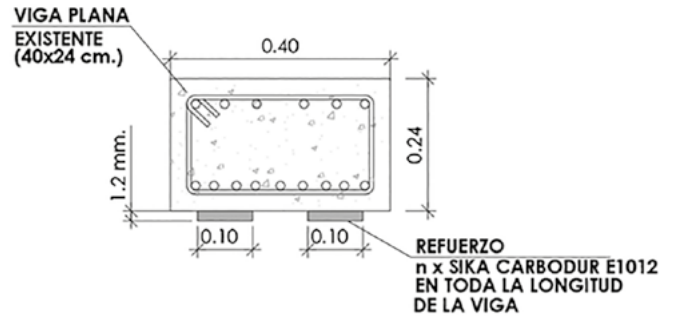
Figura 36. Refuerzo de vigas a flexión con fibra de carbono.

El refuerzo a flexión de las vigas se realiza mediante fibra de carbono. Se prevé adherir en la cara inferior de las vigas un número de laminados de fibra de carbono de 100 mm de ancho y 1,2 mm de espesor (figura 36).

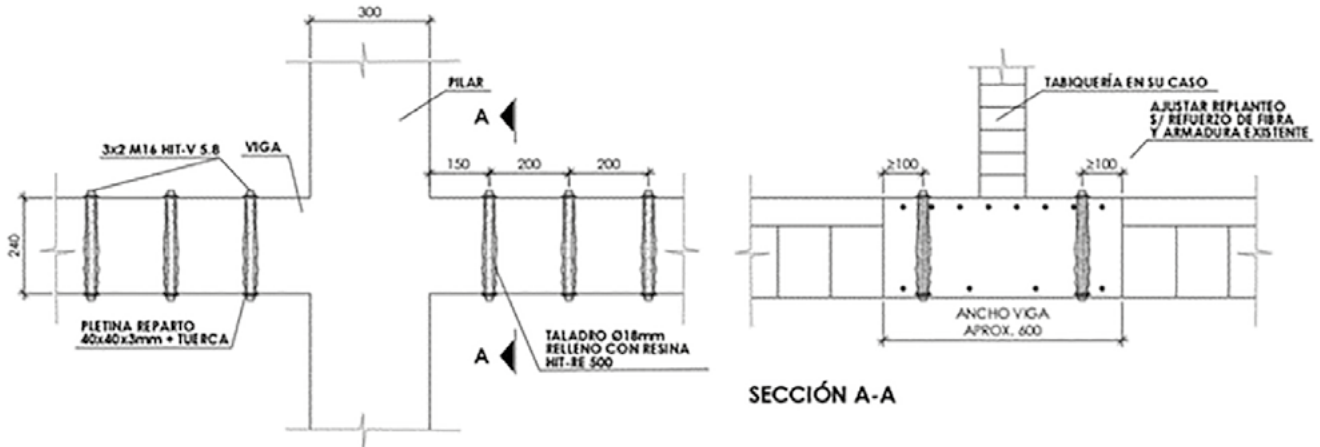
Figura 37. Refuerzo de vigas a cortante con barras pasantes.

En Milord I, se proyecta un (siempre incómodo) refuerzo a cortante de las vigas de la zona junto a pilares mediante el detalle de barras pasantes en la zona próxima a pilares. (figura 37).

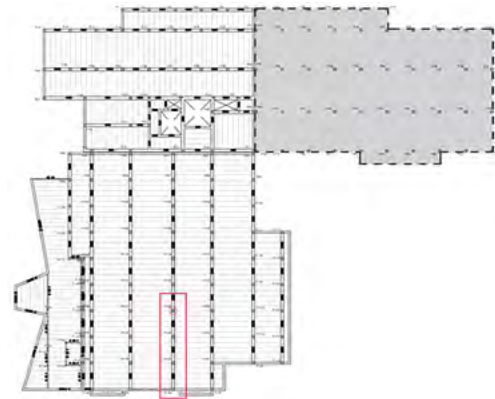
Figura 38. Pilares con patología (planta sótano).

El 24 de octubre, con motivo del descubrimiento de varios pilares y en el momento de retirarle los elementos no estructurales anejos, se observaron patologías de fisuración y descascarillado del recubrimiento que hicieron adelantar en esos casos el procedimiento de refuerzo (empesillado) respecto de la planificación típica de la obra.

El día 25, durante esas labores de refuerzo del pilar 128 en su tramo de sótano, se observa que los pilares adyacentes del mismo pòrtico, en dirección hacia el exterior de la estructura, comienzan a emitir señales de patología, descascarillado del recubrimiento y pandeo de las barras de armadura del pilar (figura 38).

Por tal motivo, se procede en ese momento a apuntalar la viga de ese pórtico con dos líneas con puntales de 15 kN, cada 30 cm.

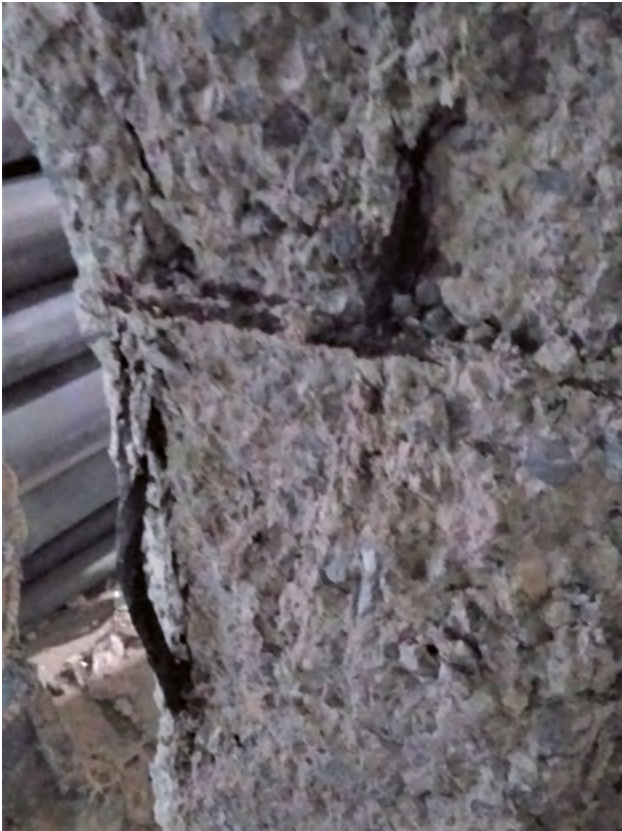
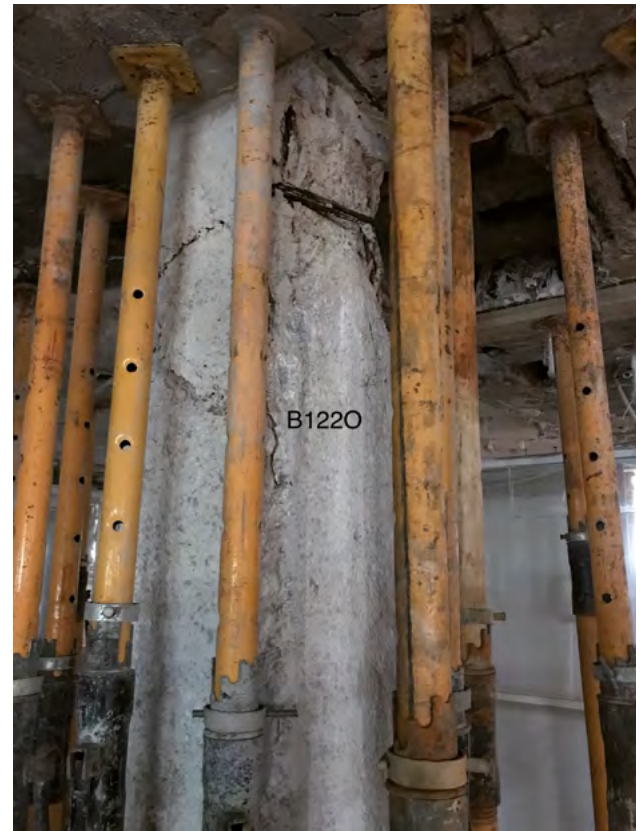
Figura 39. a) Pandeo de barras longitudinales tras retirar el cerramiento. b) Deslajamiento del recubrimiento en esquinas.

Tras la inspección, la Dirección Facultativa entiende que la patología que ha ido apareciendo es fundamentalmente el pandeo de las barras de armadura, seguida con salto del recubrimiento debilitado previamente por la existencia de fisuras verticales de corrosión en las esquinas.
