## HORMIGÓN y ACERO

Revista trimestral de **ACHE** Asociación Científico-Técnica del Hormigón Estructural  
www.e-ache.com | ISSN: 0439-5689 | octubre-diciembre 2012 | Volumen 63 - nº 266

Intervención en estructuras existentes

## REHABILITACIÓN ESTRUCTURAL

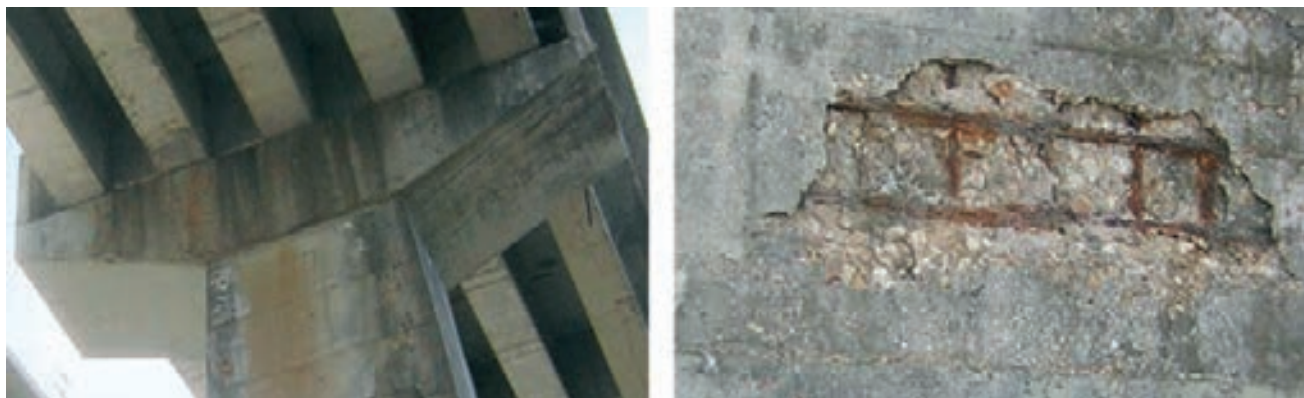
En cuanto a la afección por corrosión, el hecho de que la estructura se encuentre en una zona de montaña, donde las heladas durante los meses de invierno son repetidas y severas, hacía que la acción de las sales de deshielo hubiera menoscabado la integridad estructural y estética de varios elementos de la estructura, deteriorando tanto las superficies de hormigón como las armaduras (Figura 8). Por este motivo era necesario llevar a cabo diversas actuaciones de reparación y rehabilitación que, en algunos casos, consistían en reparaciones locales (fustes de pilas y algunas vigas del tablero) y, en otros, en sustitución de elementos completos por otros nuevos (algunas vigas, la losa superior del tablero y los dinteles de las

Figura 8. Viaducto de La Jarosa. Daños en armaduras por corrosión (sales fundentes)

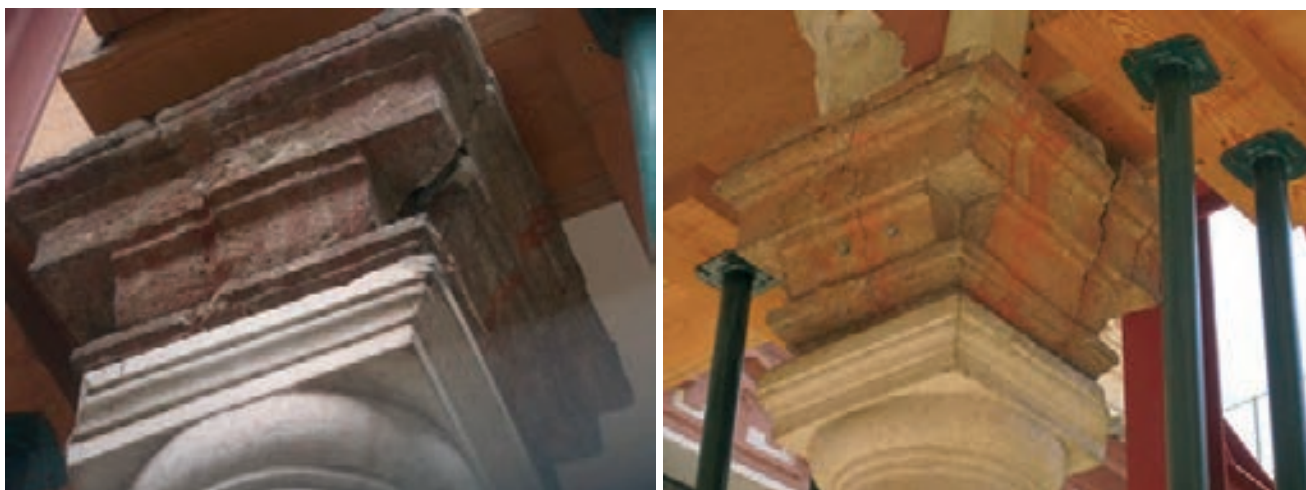
Figura 3. Grietas y fisuras en el cimacio más afectado

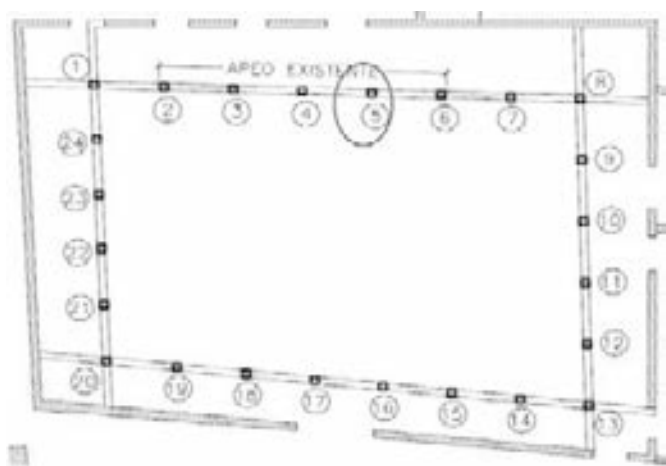
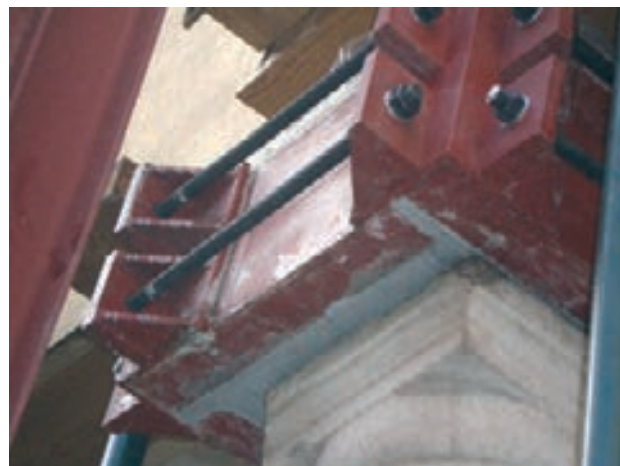
Figura 4. Planta de las columnas numeradas (el norte está en la parte superior) y vista del cimacio 5 una vez zunchado

La intervención tiene lugar a instancias del CEDEX y del Ministerio de Cultura. La primera parte de la intervención (febrero de 2010) es de emergencia y consiste en zunchar con un molde metálico pretensado el cimacio nº5 (Figura 4) que se encuentra casi fracturado para evitar su colapso y en disponer dos juegos de cimbras para sostener los dos arcos que entregan en el cimacio más afectado. Una vez protegido con plásticos y preinstalado el molde metálico, se hormigonó el cimacio 5 con un micro-hormigón de alta resistencia inicial y fraguado rápido y se aplicó

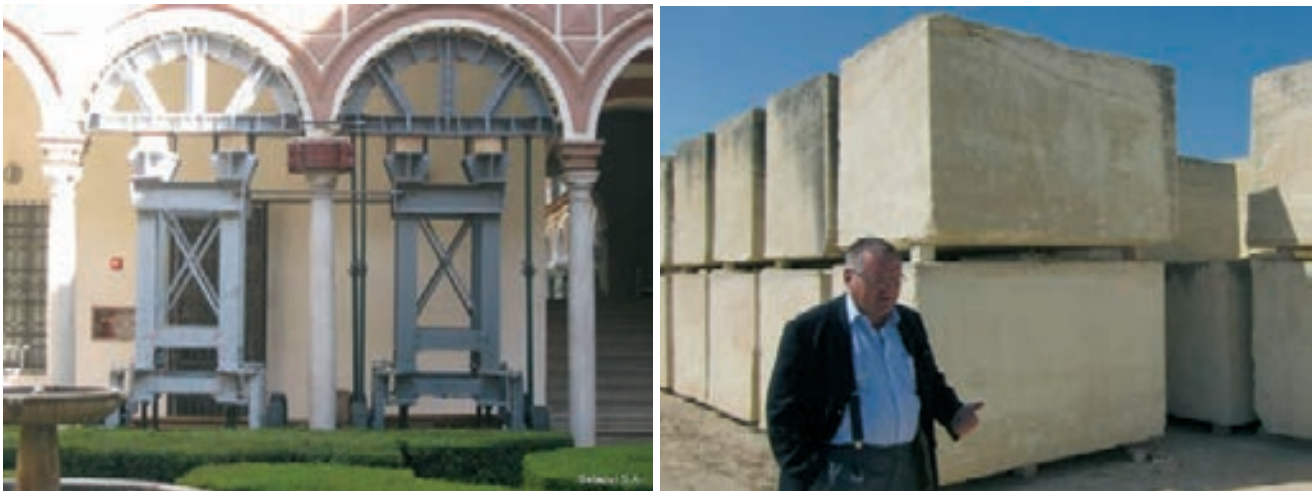
Figura 5. Cimbra móvil instalada y zunchado del cimacio fracturado. A la derecha visita a las canteras para la selección del material

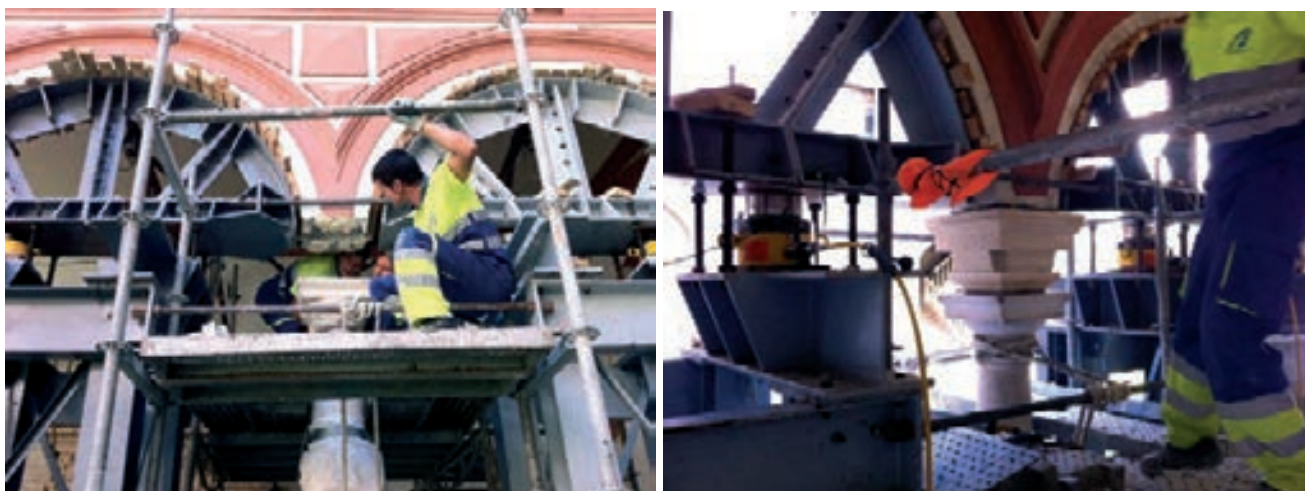
Figura 9. Momento en que se ha retirado el cimacio 19. A la derecha la pieza nueva en posición y aplomada.

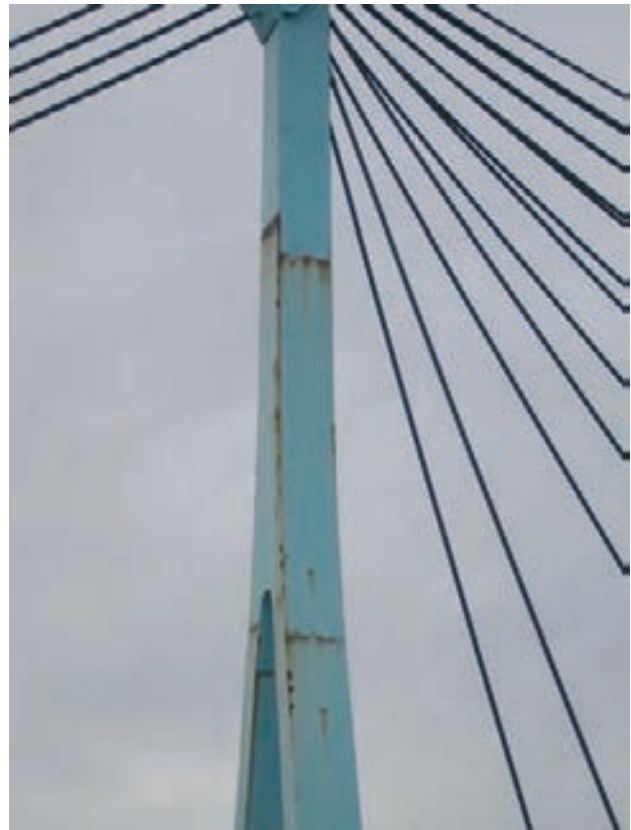
Figura 3. Aspecto en 2010 del pilono

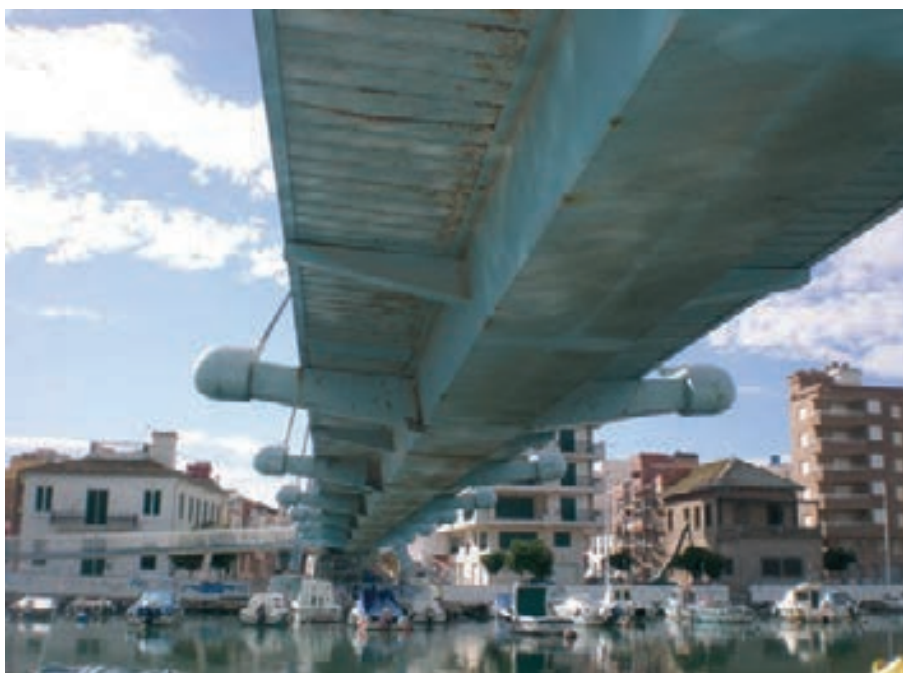
Figura 4. Aspecto en 2010 del tablero

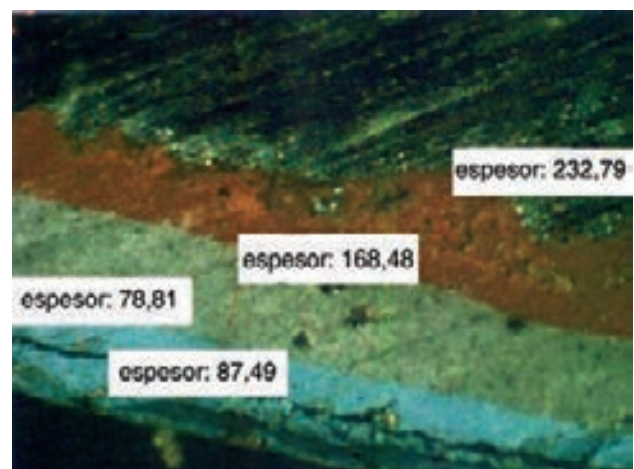
Figura 7. Pintura bajo microscopio del pylon en parte superior, medidas en micras. Aparece una capa de imprimación base de 233 micras, una capa intermedia blanca de 168,5 micras y un acabado bicapa de 166 micras

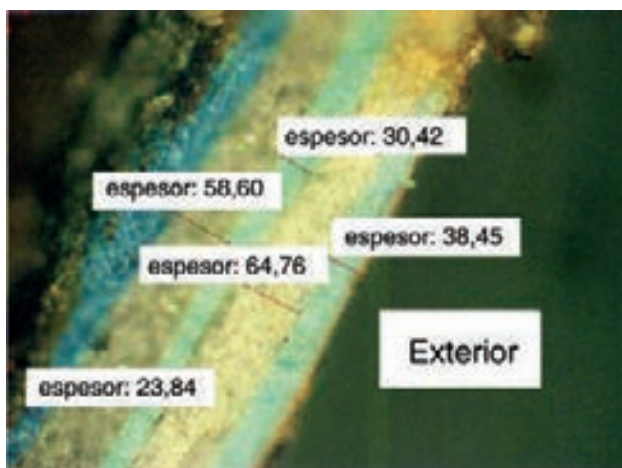
Figura 8. Pintura bajo microscopio del pilono en parte media, medidas en micras. No aparece la capa de imprimación, se distinguen cinco capas con un global de 216 micras
