Ingeniería sobre estructuras existentes: patologías, cirugías, trasplantes, urgencias. Tres casos prácticos

Engineering on Existing Structures: Pathologies, Surgeries, Transplants, Emergencies. Three Practical Cases

Juan Carlos Arroyo ^a, Alberto Costaguta ^b, Eduardo Medina ^c y Miriam Alonso ^d

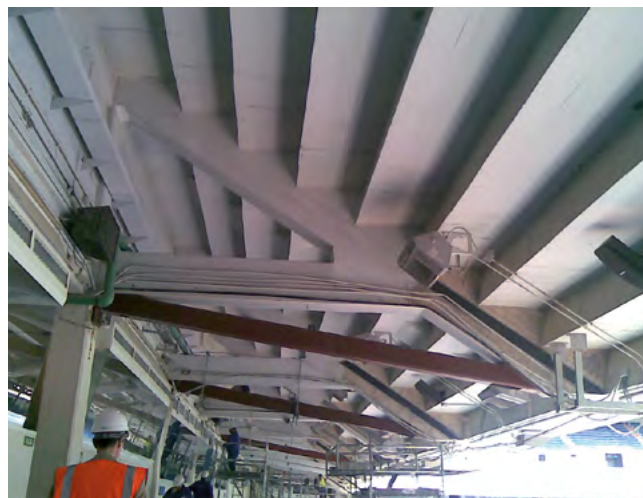
Figura 15b. Puntal en situación definitiva.

En las figuras 15a, b, c y d, se muestran unas imágenes de la construcción y de la estructura terminada.

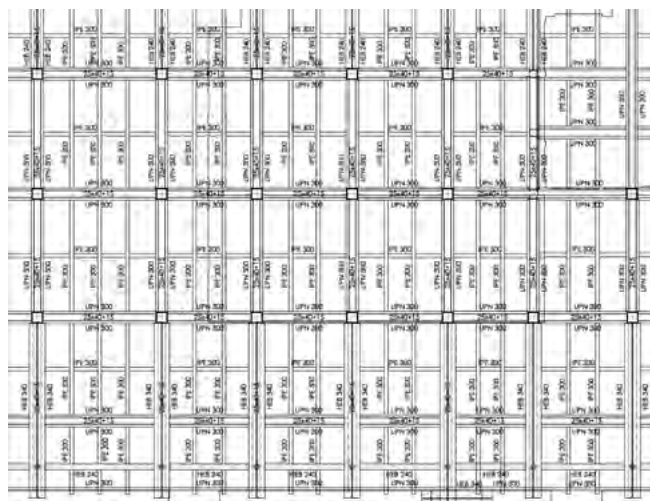
Figura 19. Plano de detalle general del refuerzo inicialmente planteado.

El proyecto original de rehabilitación contemplaba la ejecución de una nueva estructura metálica totalmente exenta a la original, y la realización de paneluces en las losas (figura 19).

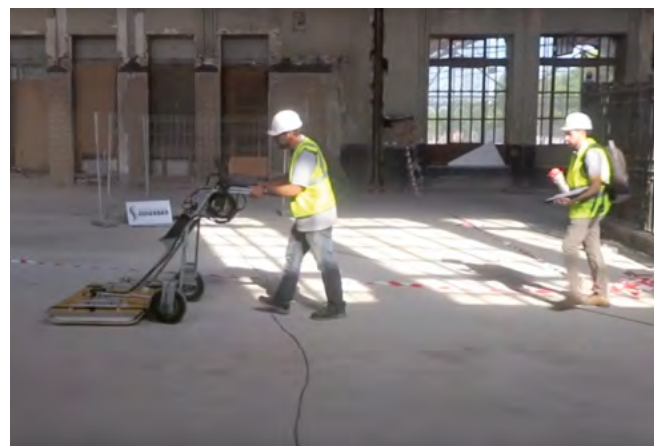
Para ello, la caracterización fue minuciosa, de la losa, vigas, pilares y de la cimentación, mediante catas y mediante la extracción y rotura de probetas testigo de acero y hormigón. Con un georradar se comprobó el espesor de la losa de planta baja y el estado y situación de las armaduras (figura 20).

Figura 20. Trabajos de georradar en la planta baja de la nave central (foto: cortesía de Solorban).

La campaña de modelización geométrica fue sencilla pues la estructura estaba prácticamente a la vista. La campaña de caracterización mecánica permitió conocer la resistencia característica del hormigón y del acero. Los testigos de hormigón extraídos en diferentes puntos de las vigas y la losa dieron una resistencia a compresión media de 24 MPa. Las armaduras eran de acero liso de 240 MPa de límite elástico.

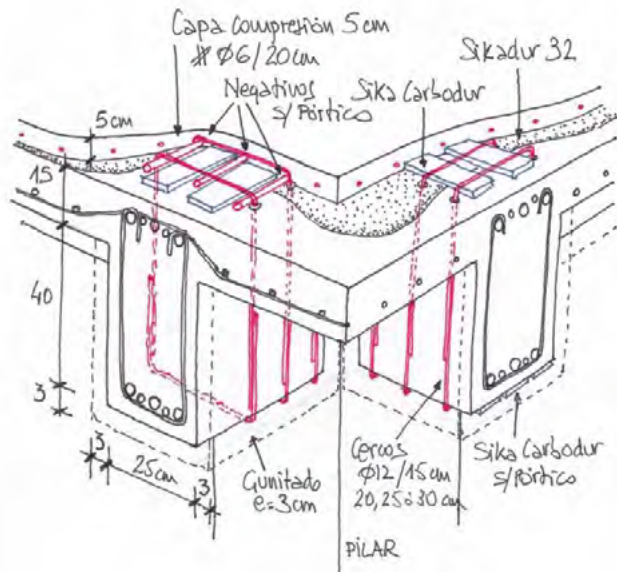
Figura 21. Croquis de obra explicativo del refuerzo general a ejecutar.

Como la losa de planta baja sólo tenía armado en su cara inferior se optó en este caso por armar la losa por la cara superior, con un recocado de hormigón con puente de unión tipo epoxi. En ese recocado se dispusieron también los refuerzos a momento negativo de las vigas, que eran armaduras de acero corrugado o laminados de fibra de carbono, dependiendo de las necesidades tensionales y de la altura disponible en cada caso. El refuerzo a cortante de las vigas se hizo en las proximidades de los apoyos, colocando nuevos cercos de acero corrugado, que rodeaban las vigas de cuelgue por todas sus caras (taladrando la losa para pasar las barras, que se elaboraron en forma de U, quedando las ramas superiores embebidas en la nueva capa de compresión (figura 21). Después, los cercos se taparon mediante gunitado de las tres caras inferiores de las vigas (figura 22).

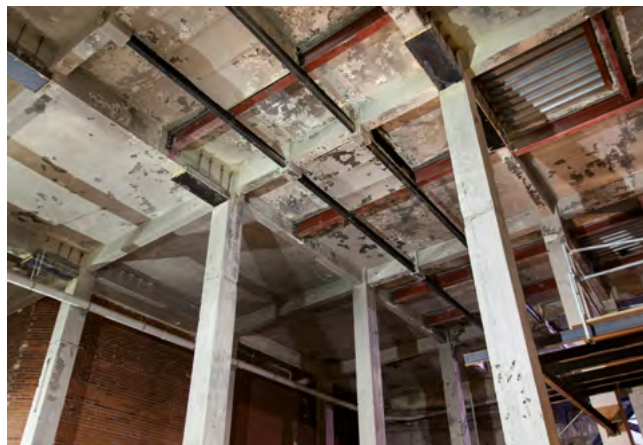
Figura 24. Refuerzos mediante parteluces de los antiguos huecos de montacargas de maletas y las zonas de básculas de maletas. (foto: Paco Gómez).

En algunos puntos concretos, como eran los huecos existentes en la losa de los antiguos montacargas de maletas, se colocaron parteluces metálicos para cerrar dichos huecos y respetar los perfiles originales que se dejaron (figura 24).

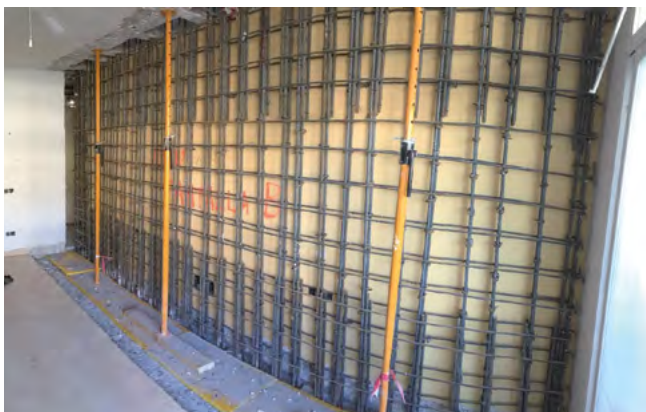
Figura 32. Armado de pantalla adosada a cerramiento existente.

Para garantizar un adecuado comportamiento de la estructura frente a las acciones horizontales se proyectan tres pantallas de hormigón de espesor entre 16 y 25 cm desde cubierta a cimentación, aprovechando las zonas de la escalera de servicio, bastante centradas en los módulos; y se proyecta una cimentación micropilotada para el arranque de dichas pantallas. (figuras 31 a 34).

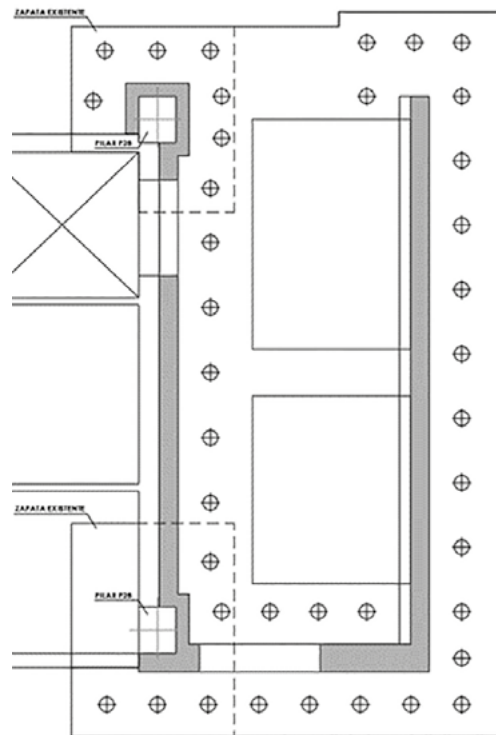
Figura 33. Cimentación de pantallas con micropilotes.

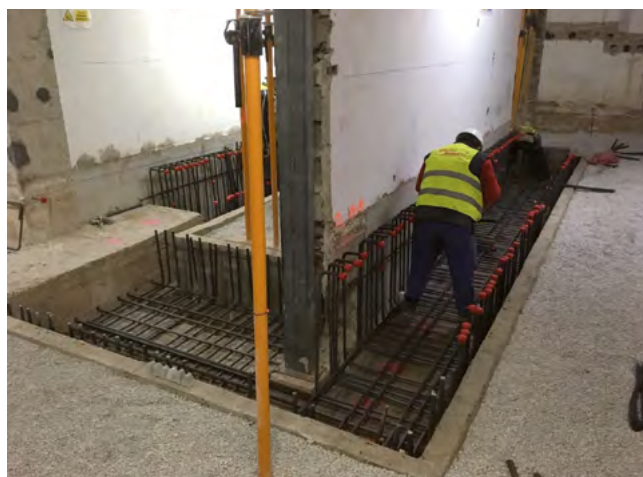
Figura 34. Armado de encepado (ejecución en 2 fases).

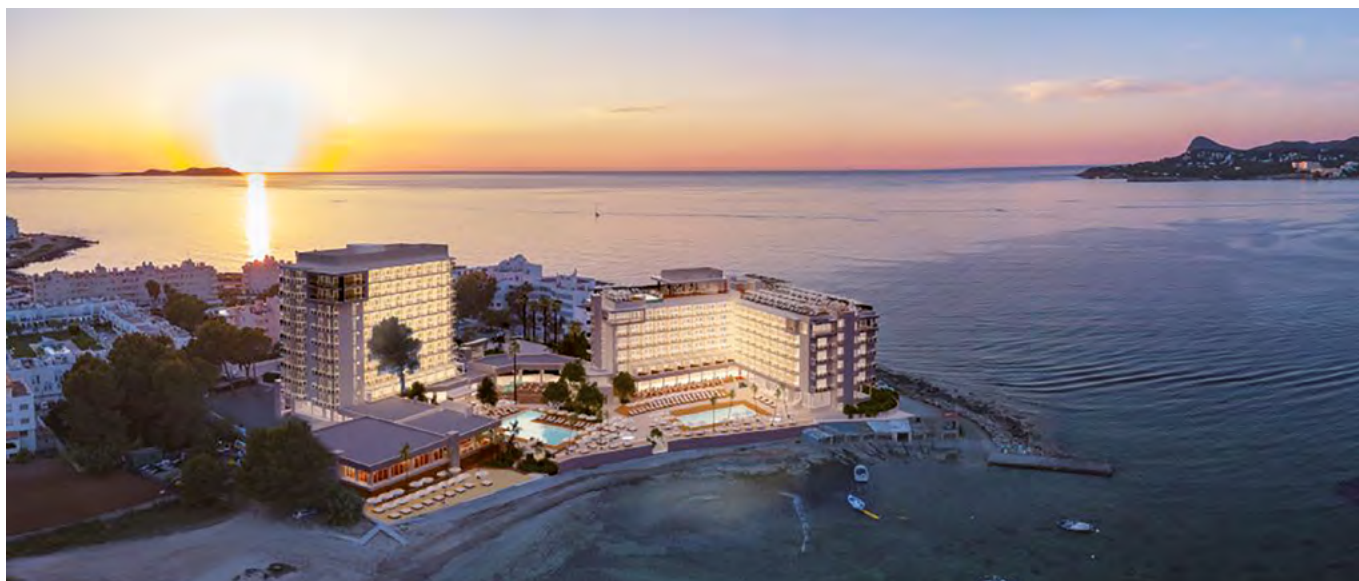
Figura 40. Los edificios rehabilitados.

Durante todas estas operaciones se dispuso un equipo de técnicos para la inspección permanente de los pilares de la obra con el objetivo de avisar de cualquier estado acelerado de fisuración ante el cual se volvería a desalojar la obra. No volvió a observarse ningún otro episodio de rotura explosiva. La obra terminada se muestra en la [figura 40](#).

entrar al edificio por la rampa de sótano montando puntales en un ejercicio casi militar, avanzando hasta el otro extremo del edificio y ascendiendo con ese apuntalamiento de forma escalonada, hasta conseguir en ese mismo día apuntalar los pórticos afectados en las plantas suficientes para asegurar la estabilización de la estructura y, en tres días, cimbrar el edificio completo, momento que se celebró.
