## HORMIGÓN y ACERO

Revista trimestral de **ACHE** Asociación Científico-Técnica del Hormigón Estructural  
www.e-ache.com | ISSN: 0439-5689 | octubre-diciembre 2012 | Volumen 63 - nº 266

Intervención en estructuras existentes

## REHABILITACIÓN ESTRUCTURAL

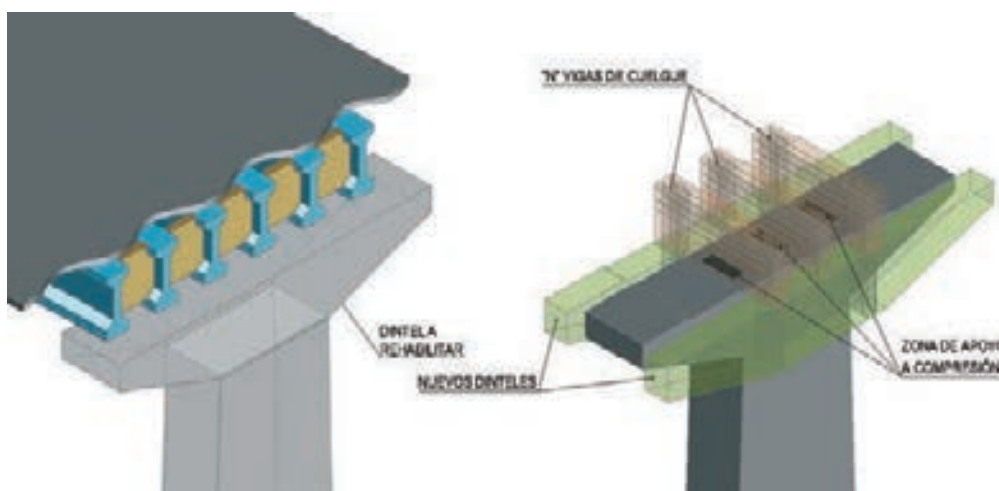
Figura 1. Esquema de un dintel de un puente de vigas antes y después de la intervención

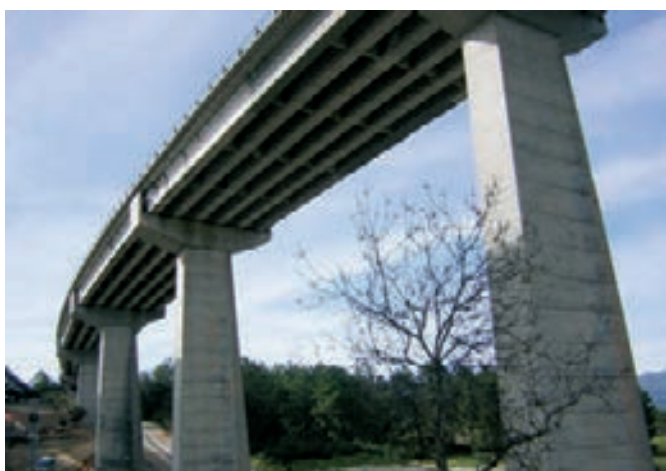
Figura 2. Viaducto de La Jarosa (calzada sentido La Coruña) antes de la intervención

Este viaducto presentaba dos problemas fundamentales: la calzada no cumplía los condicionantes actuales de trazado en cuanto a anchura total y de arcnos, y la estructura presentaba daños por corrosión de las armaduras.

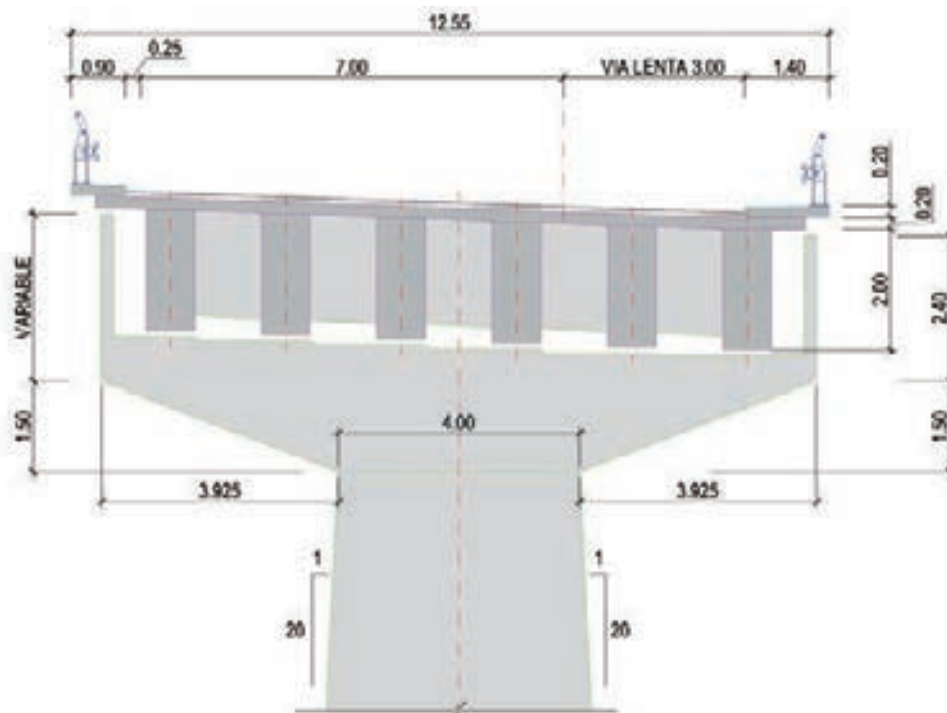
La sección transversal del tablero original constaba de seis vigas en doble T pretensadas de 2,0 m de canto equiespaciadas 1,91 m y conectadas tanto por la losa superior de 0,20 m de canto como por riostras transversales de hormigón armado situadas cada 7 m (Figura 6).

Figura 6. Viaducto de La Jarosa. Sección transversal de la estructura original

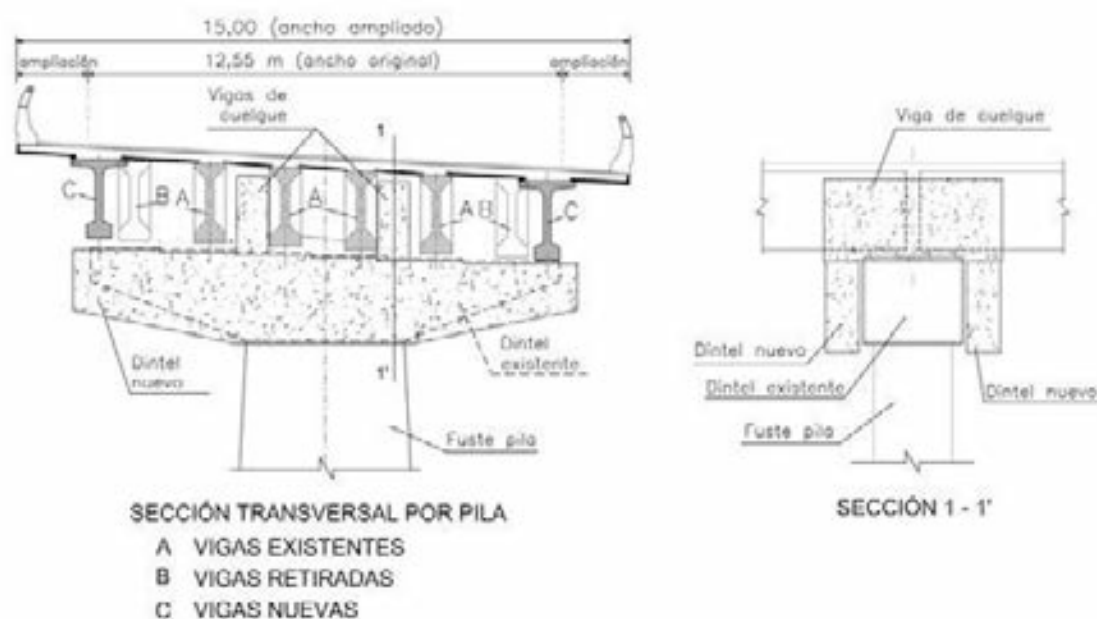
Figura 7. Viaducto de La Jarosa. Sección transversal de la estructura ampliada

cumplir lo estipulado en la Instrucción de Carreteras [1], debía pasarse a tres carriles de 3,50 m, arcén interior de 1,50 m, arcén exterior de 2,50 m y pretilas de 0,50 m cada uno, totalizando 15,50 m. Es decir, era necesario un aumento de anchura de 12,55 m a 15,50 m; tal ensanchamiento podía ser simétrico, repartiéndose por igual a ambos lados de la plataforma (Figura 7).

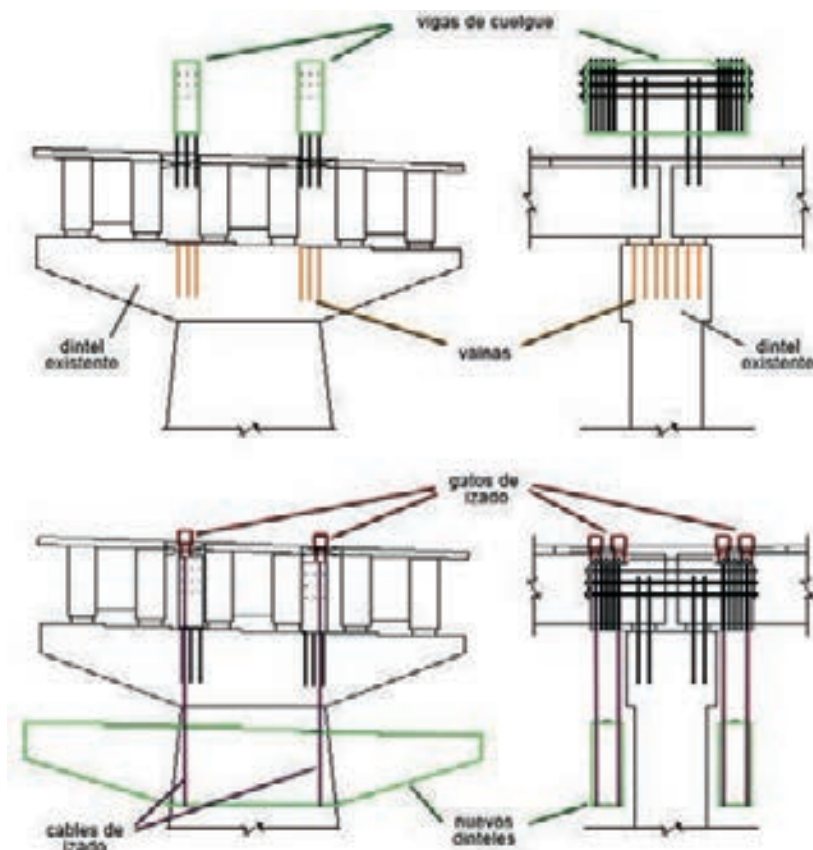
Figura 24. Esquema de la maniobra de izado: Vigas de cuelgue y Dinteles

- Colocación de cada viga de cuelgue desde arriba, a través de los huecos de la losa (Figura 24). La viga dispone de barras en espera que asoman de su
- plano inferior y que se ensartan en perforaciones practicadas previamente en la cara superior del dintel existente, rellenándose posteriormente con resina epoxi.

- Colocación de los gatos de elevación sobre la parte superior de las vigas de cuelgue.
- Izado desde las vigas de cuelgue de los dos dinteles simultáneamente (Figura 24). Cada dintel trae las barras de pretensado de suspensión a modo de espera asomando por su plano superior, de modo que se ensartan en las vainas verticales de que disponen las vigas de cuelgue. Unos topes permiten

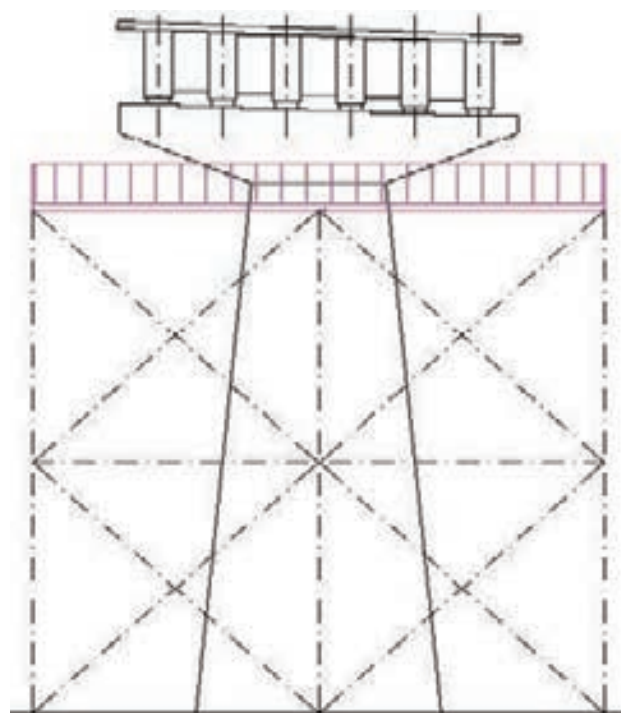
Figura 25. Cimbra cuajada para encofrado y ferrallado de dinteles y vigas de cuelgue

- Ejecución de la cimentación de la cimbra y montaje de la misma (Figura 25).
- Encofrado de los laterales de los dinteles y de las vigas de cuelgue permitiendo el acceso de personal al ferrallado.
- Hormigonado en dos fases, primero los dinteles y después las vigas de cuelgue.
- Desencofrado y postesado de las diferentes familias según plan específico.

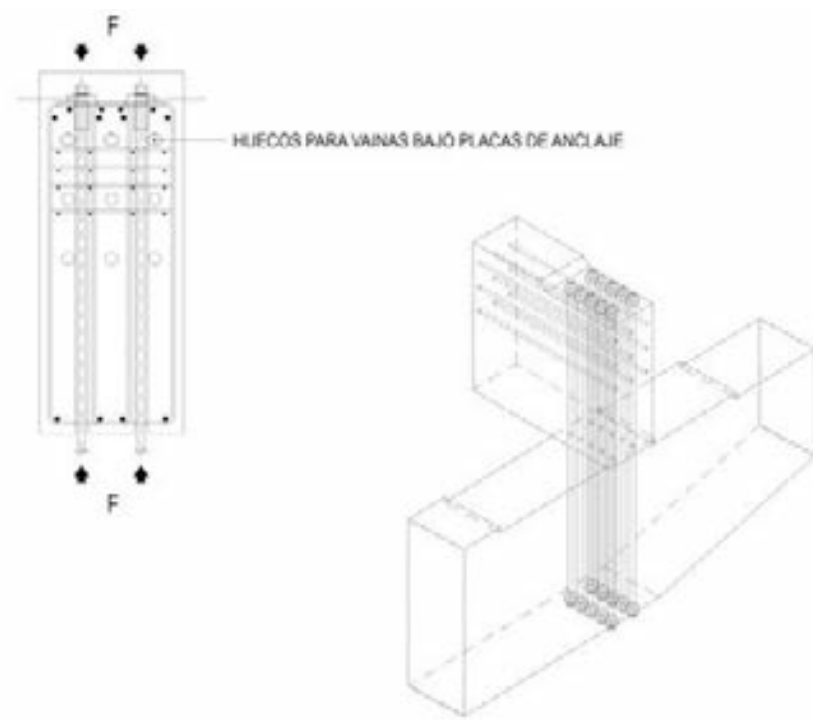
Figura 26. Conexión entre nuevos dinteles y vigas de cuelgue

anclajes del postesado de negativos de la viga de cuelgue y los anclajes del postesado de suspensión es una zona de especial complejidad tanto de diseño como de ejecución (Figura 26).

La segunda se constató con el hecho de que el estreñido diseño, con los postesados cruzados unidos a la obligada estrechez de las vigas de cuelgue, el alto nivel de las fuerzas y la gran densidad de armadura pasiva, invalidaran las chapas comerciales de anclaje de las barras de postesado. Es importante indicar que los documentos de calidad e idoneidad técnica de estas placas están realizados sobre ensayos donde la base de hormigón en el trasdós de la placa se supone macizo, y no con coqueras, involuntarias –como podría haber sido el caso de una mala ejecución–, como en este caso, obligadas por el diseño: cuando se postesa la primera familia, se hace sobre hormigón perforado por las vainas de la familia que cruza perpendicularmente, lo que genera una concentración importante de tensiones [10], [11] y [12]. Además, el armado comercial de introducción de las fuerzas locales y el armado de desvío sufren la interacción con dichas vainas (Figura 26).

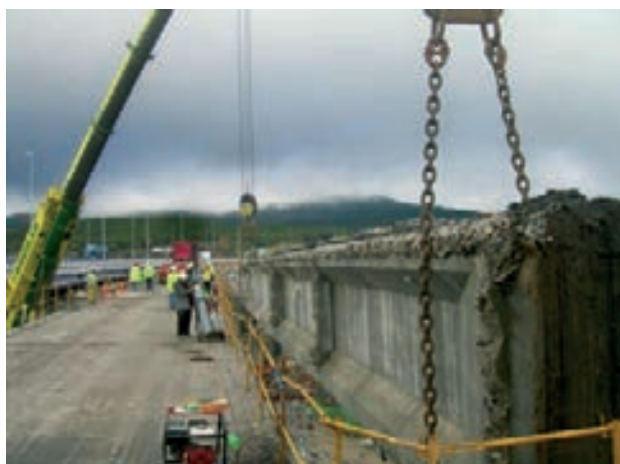
Figura 39. Retirada de vigas dañadas

Una vez la losa superior está demolida, junto con las riostras de unión entre vigas, se procede a la retirada de las vigas dañadas (todas las de borde y alguna de las centrales) y a la sustitución de las mismas por las vigas pretensadas de nueva ejecución (Figuras 39 y 40).

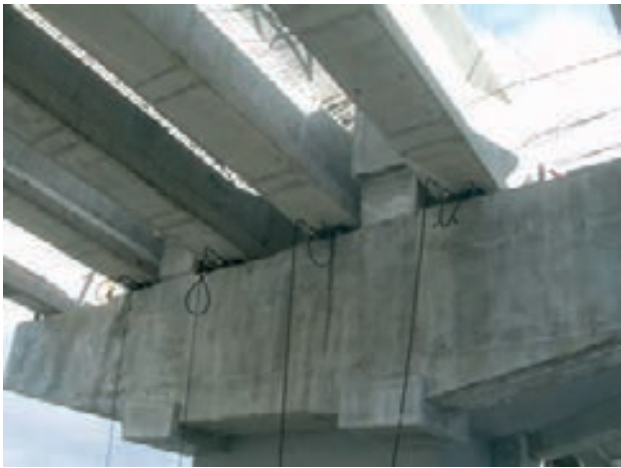
Figura 41. Sustitución de apoyos existentes

yos sobre los dinteles nuevos y descender las vigas. Esta maniobra se realiza levantando de forma simultánea las 4 vigas centrales en cada línea de apoyo en pila. En general, los aparatos de apoyo existentes presentaban desperfectos, por lo que se optó por sustituirlos todos, dado que el precio de estos elementos es pequeño en comparación con el coste de la maniobra.

En la nueva disposición estructural, las vigas cambian sus puntos de apoyo, ya que pasan de estar apoyadas en los dinteles existentes a los nuevos (Figuras 41 y 42). Por lo tanto, es necesario levantar las vigas, retirar los apoyos existentes, colocar los nuevos apo-
