Puente sobre el río Erne en Irlanda

Bridge over River Erne in Ireland

José Emilio Herrero, Juan José Sánchez* y Pablo Loscos

El puente extradadosado sobre el río Erne forma parte del proyecto de mejora de la carretera N3 a su paso por el condado irlandés de Cavan. Se trata de un puente de hormigón de tres vanos (36,2 m + 69,5 m + 36,2 m) que combina postesado extradadosado y postesado interior adherente en un tablero relativamente esbelto, con sección en forma de vientre de pez y aligeramientos cuadrangulares. El máximo canto es de 1,525 m en el eje, y su ancho total es de 17,1 m. Cada cable extradadosado cruza a través del pilono mediante una silla que trabaja por fricción. Ambas mitades del puente se construyen desde su correspondiente ribera sobre una cimbra en una península artificial. El diseño conceptual fue desarrollado por Roughan & O'Donovan para el condado de Cavan y la Autoridad de Carreteras de Irlanda (NRA), y el proyecto de construcción lo ha desarrollado la Dirección Técnica de Ferrovial-Agromán. La normativa de diseño fue el Eurocódigo con el anejo nacional irlandés.

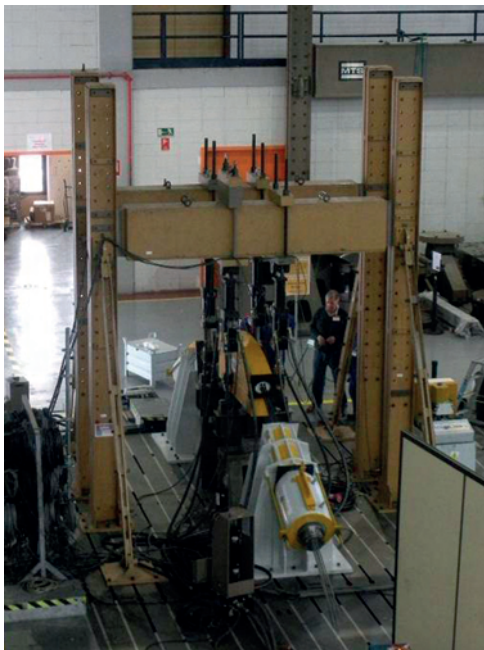
Figura 4. Ensayo de fatiga de la silla.

correspondientes sillas embebidas en los pilonos, y situados en planos inclinados. Dichas sillas se valen de la fricción de cada cordón dentro de tubos individuales para materializar un punto fijo en los tirantes, y evitar así su deslizamiento dentro de la misma. Para verificar la fatiga se realizaron diferentes ensayos tanto para la silla como del sistema de tirantes de manera que se confirmasen las especificaciones exigidas por el cliente por contrato (figs. 4 y 5).

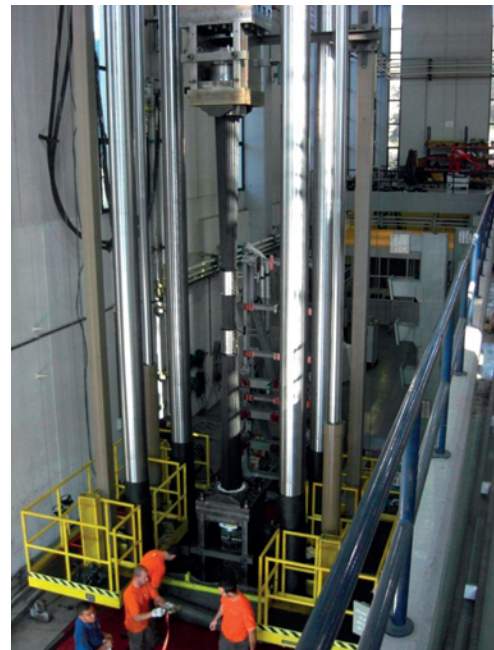
Figura 5. Ensayo de fatiga y rotura de tirante.

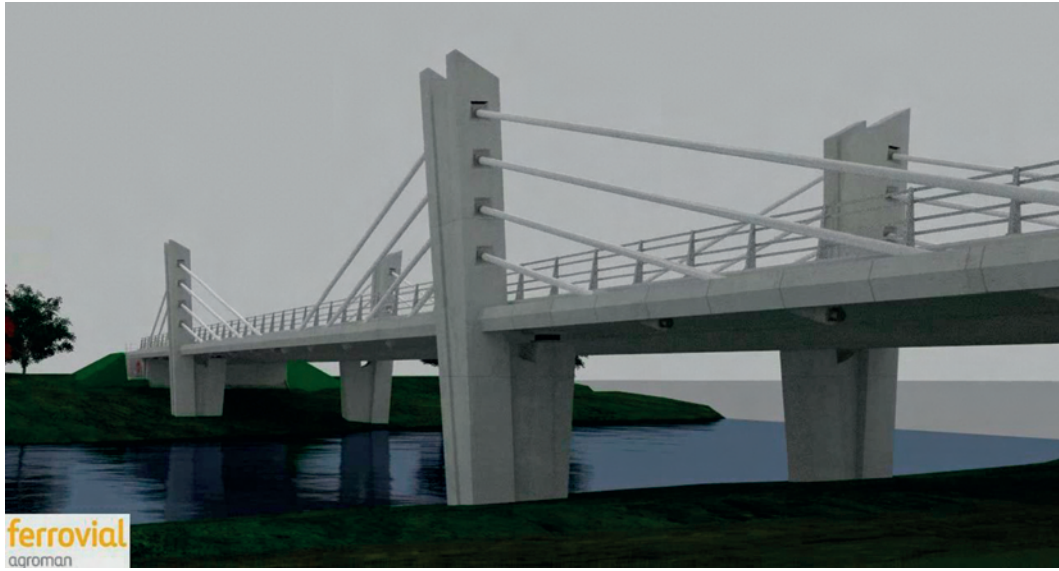
Figura 6. Inclinación de los tirantes.

Los cables presentan inclinación longitudinal de $12,5^\circ$ respecto a la horizontal, mientras que en dirección transversal presentan inclinación variable respecto a un plano vertical que varía de $7,5^\circ$ para la pareja superior a 15° para la inferior (fig. 6). Esta inclinación transversal contribuye a recoger las cargas transversales producidas por el viento, que de otra manera solo serían soportadas por los aparatos elastoméricos de los estribos, ya que los apoyos POT de los pilonos son multideslizantes.

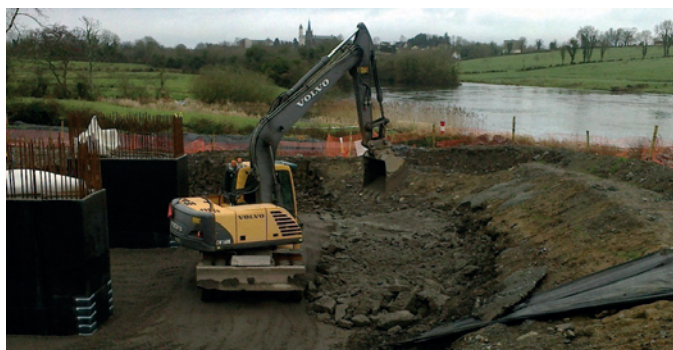
Figura 10. Estribo norte en ejecución.

La ejecución de ambos estribos constituyó la primera etapa del proceso constructivo. Así, mientras que en el estribo norte la secuencia constructiva comprendía las fases de excavación, ejecución de cimentaciones y alzados (fig. 10) hasta la cota de apoyos, en el estribo sur se comenzó por la ejecución de los cuatro pilotes y se continuó con la construcción de la meseta de apoyo y la galería visitable.

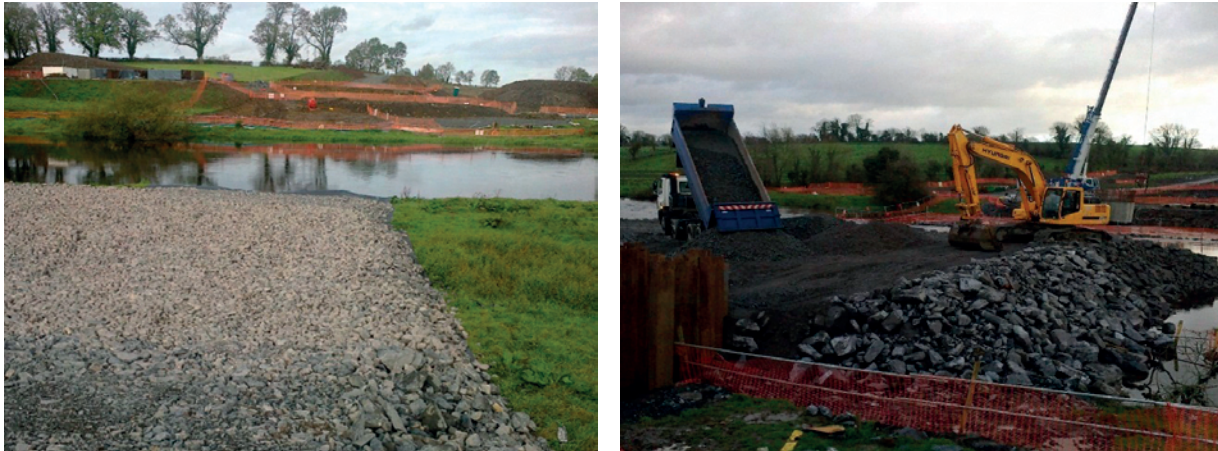
Figura 11. Vista de la península del lado norte.

La península consistía en un relleno de gravas arenosas con bajo contenido en finos no plásticos sobre el nivel del agua. Bajo el nivel de agua la naturaleza del relleno era la misma, pero vertido sin compactar. Sobre el relleno se ejecutaba una capa de hormigón de limpieza de espesor variable entre 10 y 30 centímetros para constituir una superficie regular de trabajo. La península presentaba además una escollera perimetral de protección frente a las corrientes de agua (fig. 11).

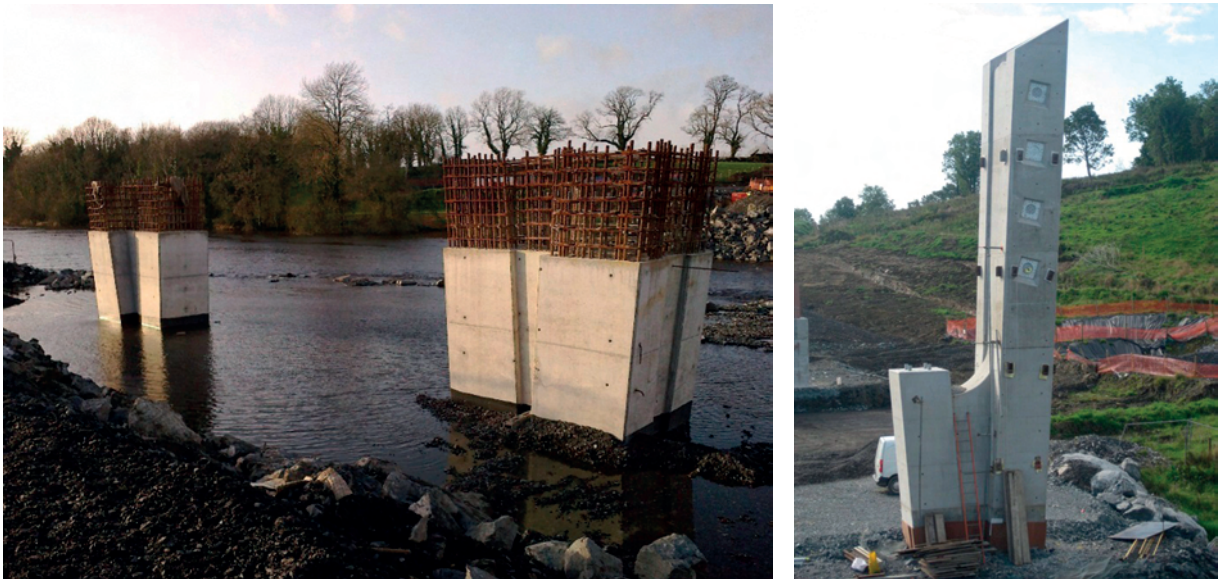
Figura 12. Vista de los pilonos en ejecución.

Con la península ya ejecutada, se procedió en primer lugar a excavar y hormigonar las cimentaciones de la pareja de pilonos correspondientes a la mitad norte del puente y, posteriormente, al hormigonado de los alzados de los pilonos mediante encofrado trepante. En una primera trepa se hormigonó la pila que da apoyo al tablero y de la que arranca el pilono propiamente dicho (fig. 12).

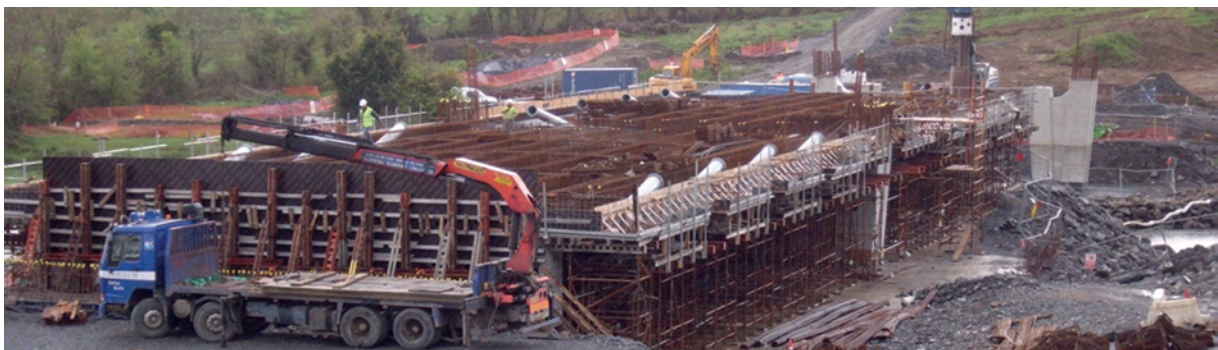
Figura 13. Vista de cimbra y tablero.

El ferrallado y hormigonado de la mitad del tablero se realizó con la ayuda de una cimbra cuajada apoyada en la solera de hormigón de la península artificial sobre la que descansaba el correspondiente encofrado (fig. 13).

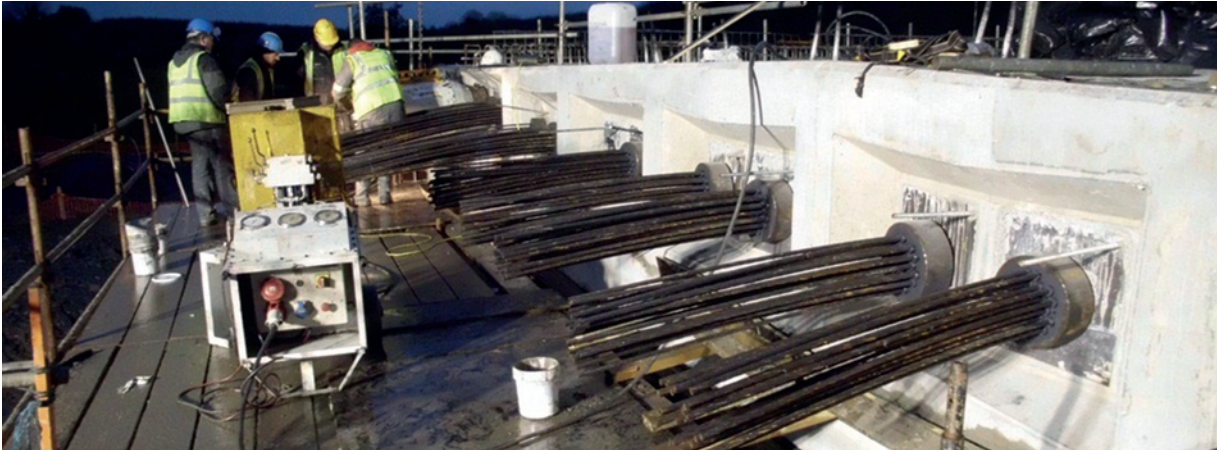
Figura 14. Vista de los anclajes de postesado interior en zona de estribo.

Una vez el hormigón alcanzaba la resistencia especificada en los planos de ejecución, se tesaba un primer grupo de tendones de trazado recto, desde los anclajes activos situados en el

extremo del tablero correspondiente al apoyo en estribo norte (fig. 14). Estos tendones tendrán su continuidad en la mitad sur del tablero a través de acopladores dispuestos en el centro del vano principal.

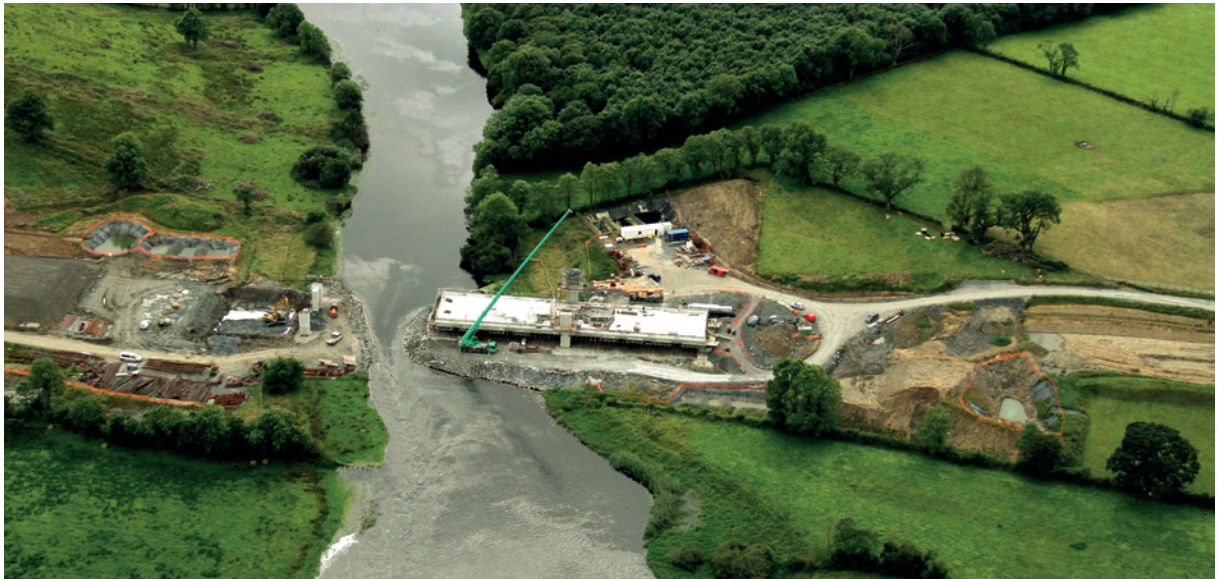
Figura 15. Vista aérea de la construcción del lado norte.

Una vez completado el hormigonado y tesado del pretensado interior de la mitad norte del tablero (fig. 15), se procedió a la

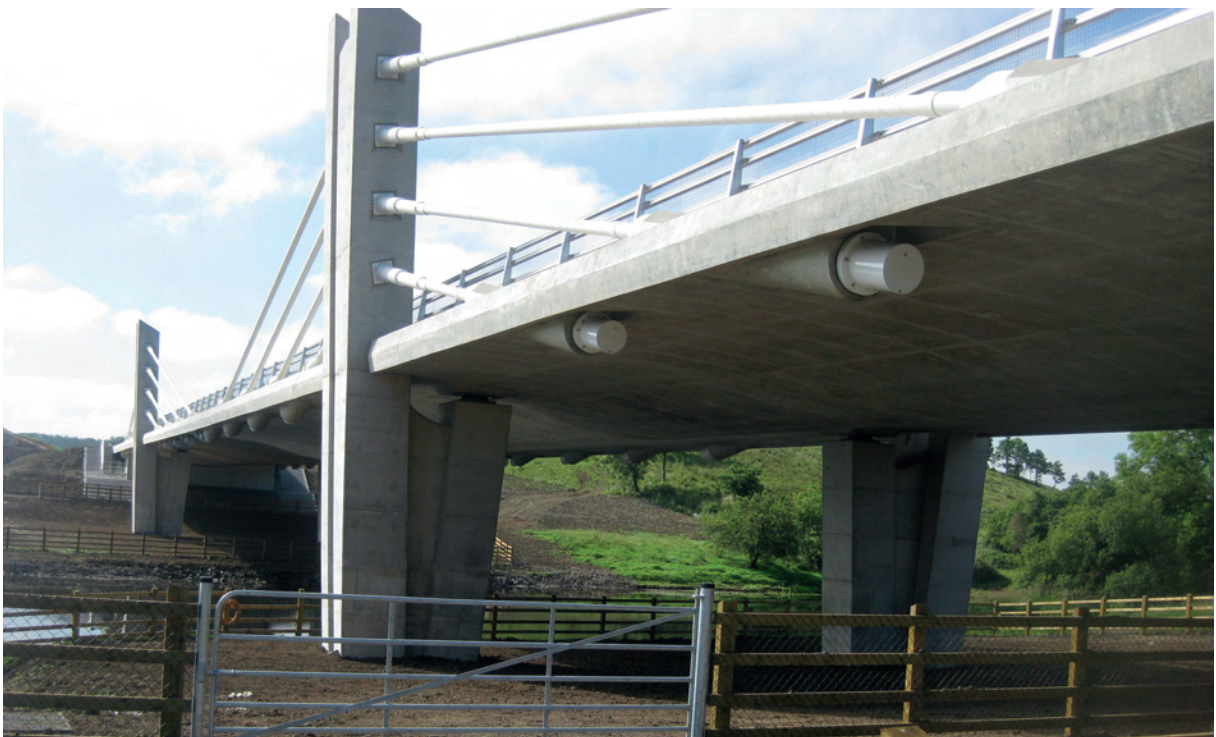
Figura 17. Capots de protección de anclajes de los tirantes bajo el tablero.

La regulación final poco antes de la apertura al tráfico del puente era necesaria para compensar los efectos diferidos que desequilibran las fuerzas de los tirantes hacia el centro del puente. La barrera y su zócalo de apoyo estaban ya colocados con anterioridad a esta última fase de regulación, mientras que la extensión del pavimento, la ejecución de las aceras y demás

operaciones de acabado constituyeron la última etapa de la construcción (figs. 17 y 18).
